Compte-rendu réunion de chantier

COUSTOU

Rénovation complète d'un 2 pièces sous combles
6, rue Coustou
75018 Paris (FR)
Report number: 2016-06-10
Date: March 21, 2017 09:35

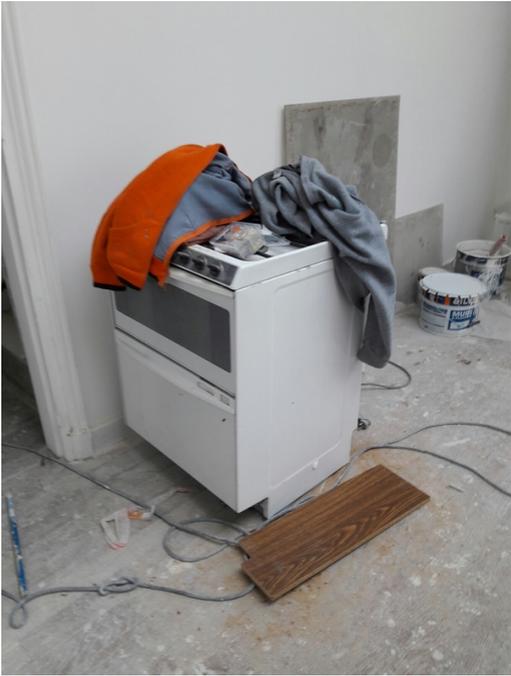
Cuisinière ? à vacuer dans les plus brefs délais	
Revêtements sol		
X Carrelage sol sdb [10.3] March 21, 2017	(see pics below)	Joachim Emilie Bouaziz

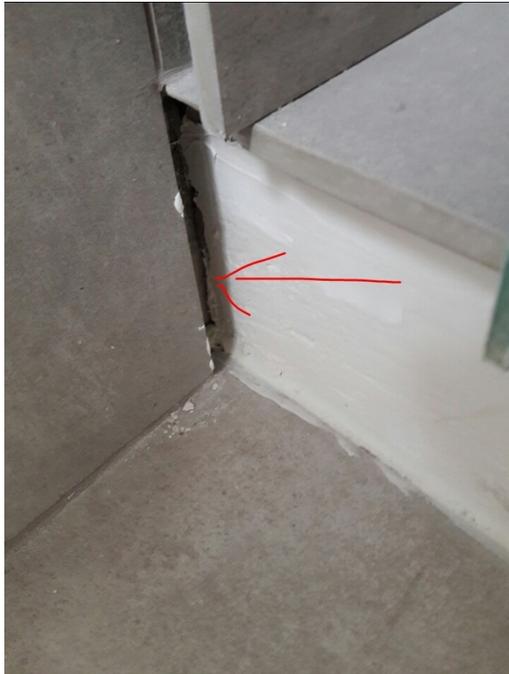
Étanchéité non faite aux angles. Non recevable : à reprendre par bandes enduites avant recouvrement par carrelage >> de manière générale le carrelage ne peut pas être posé sur un mur non préparé (ie : redressé à l'enduit et protégé de l'humidité)

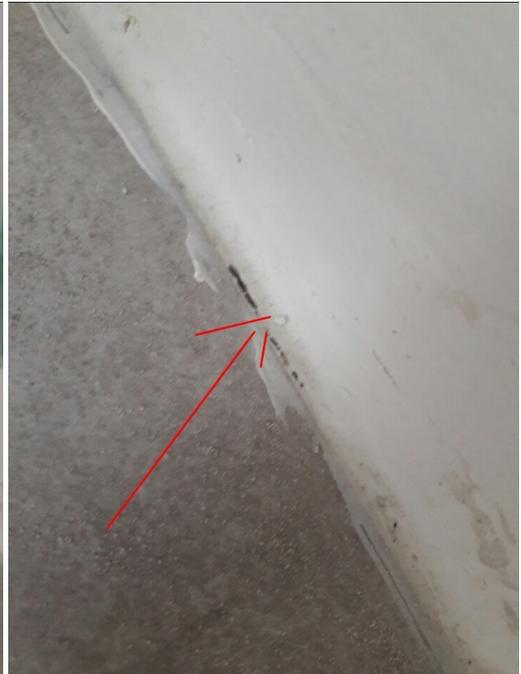
Joint socle douche/sol sdb ne convient pas : étanchéité sous carrelage ne peut pas être réalisée par un joint silicone de finition car celui-ci a tendance à se décoller. >> isolation à reprendre en pied de douche, par joint ciment étanche à défaut

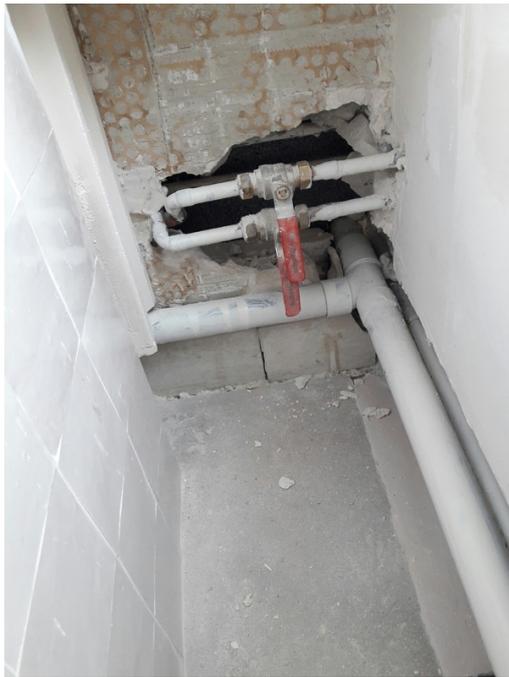
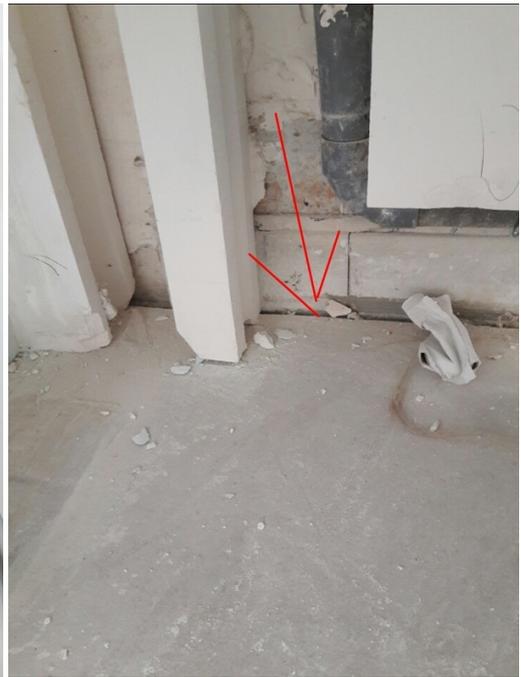
Isolation non faite. Nettoyage des gravats et jointoiement à faire sous le plan vasque

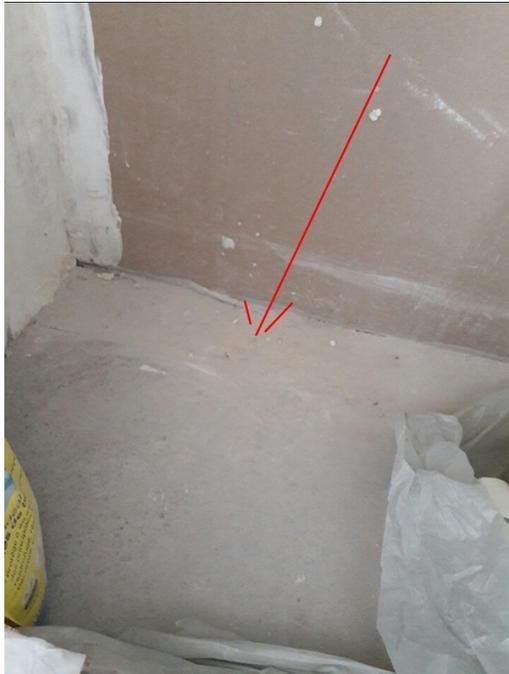
Emplacement LL : raccord ciment non recevable. A remplacer par du carrelage et des joints isolants.

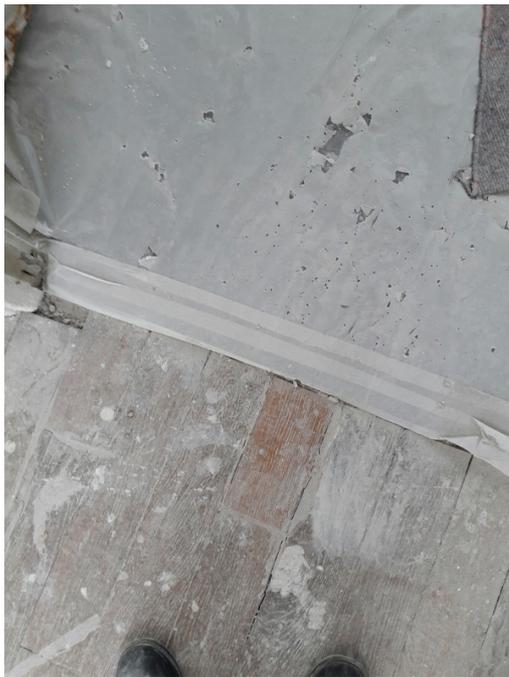
Barre de seuil à reprendre dans l'encadrement de la porte de la cuisine.

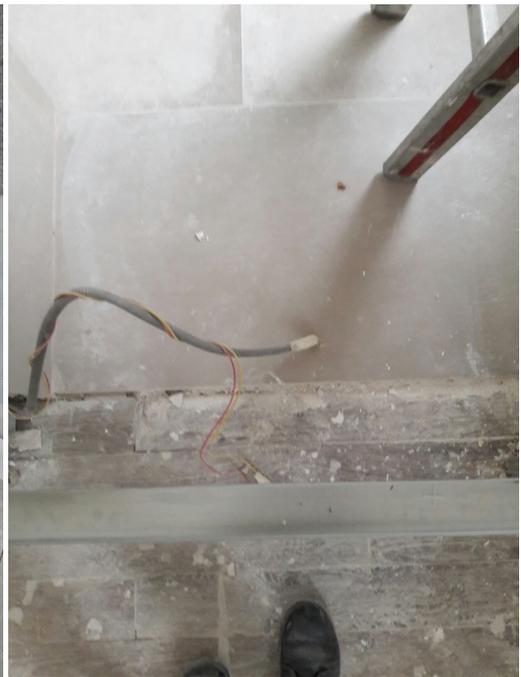
Seuil Suisse a réaliser avec une lame de parquet au sol de la salle de bain

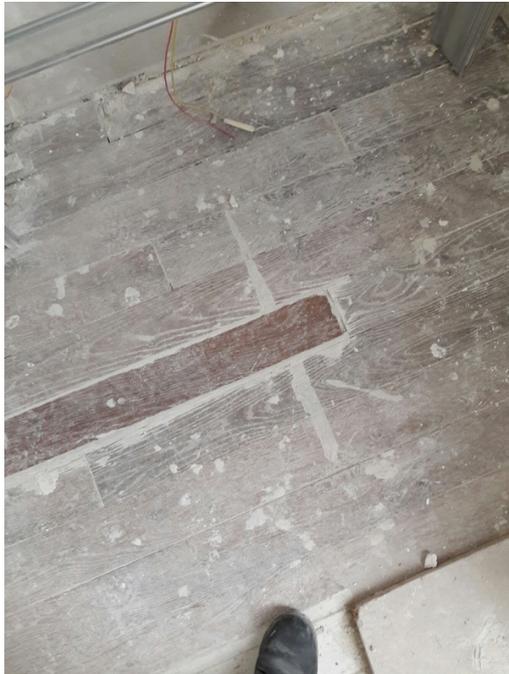
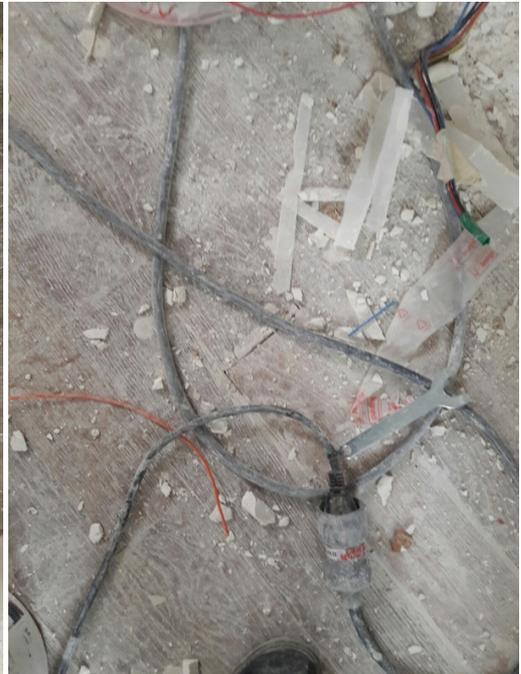
Le ponçage final du parquet de rat permet de récupérer le niveau des lames poser en remplacement

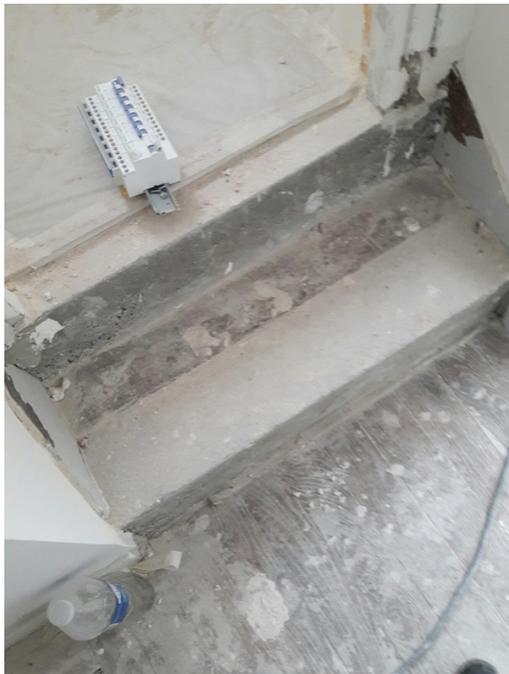
Marche WC : réaliser avec des lames de parquet. Le nez de marche devra être reproduit à l'identique de l'origine

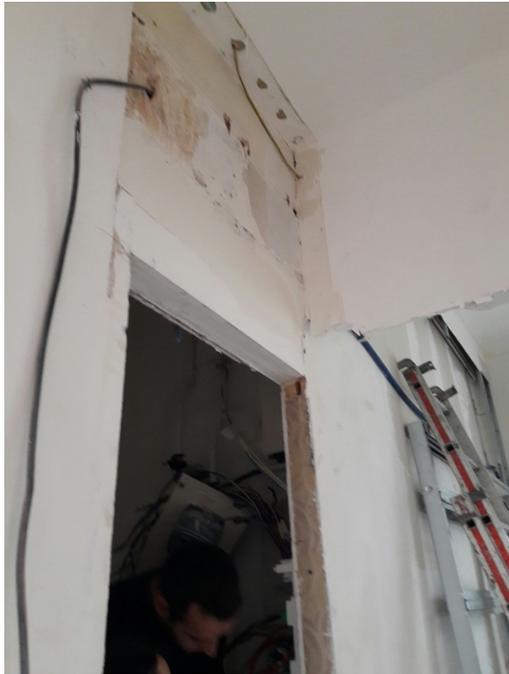
Reprise réalisée à l'intérieur du dressing, reprise en cours à l'extérieur à faire après fixation du boîtier électrique et masquage des cables

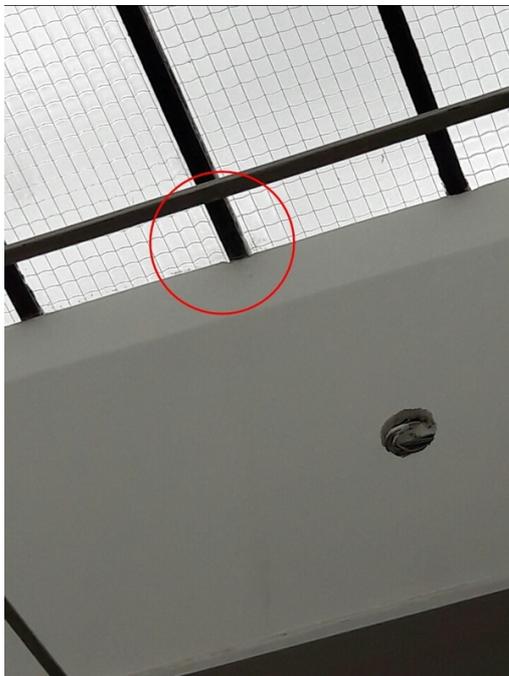
Le raccord de la traverse au mur a été creusé afin qu'elle ne touche plus l'encadrement. Petit raccord de peinture et d'enduit à faire en lieu et place de coulure

Isolation en toiture à finir par bande à froid fourni par MCTB

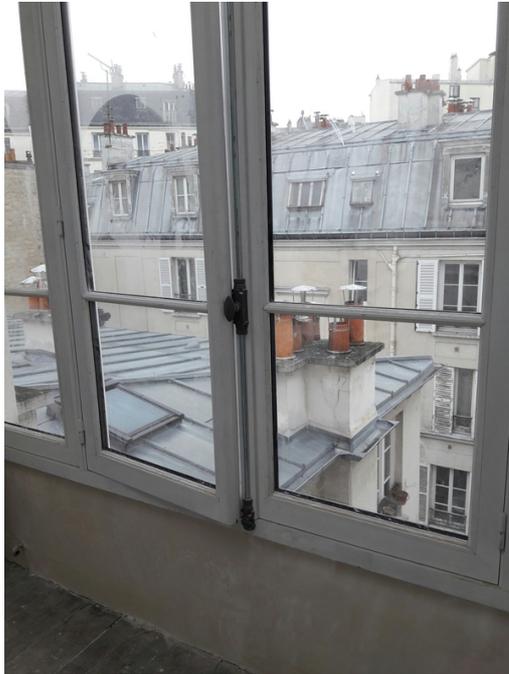
Remplacement à faire sous contrôle du client.

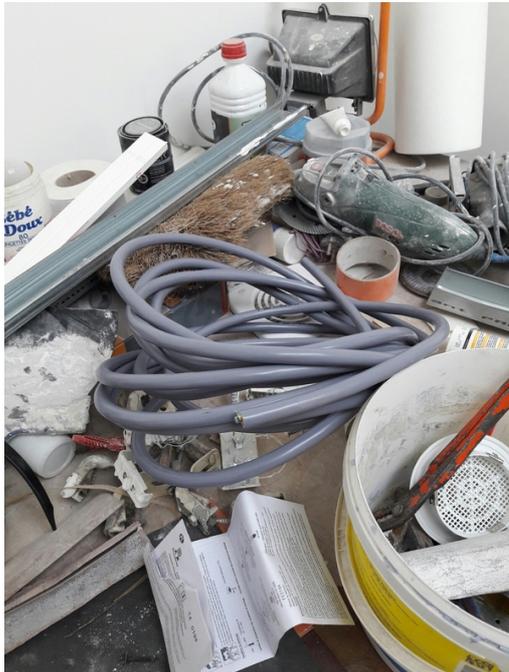
Cable prévu pour raccordement 32 A de la table de cuisson

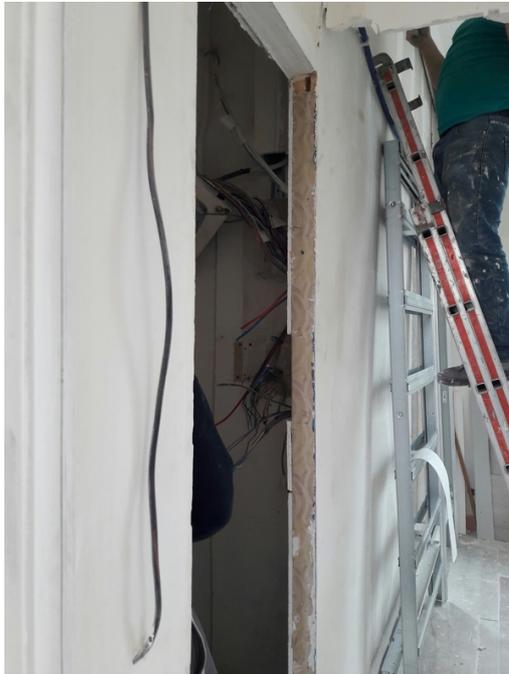
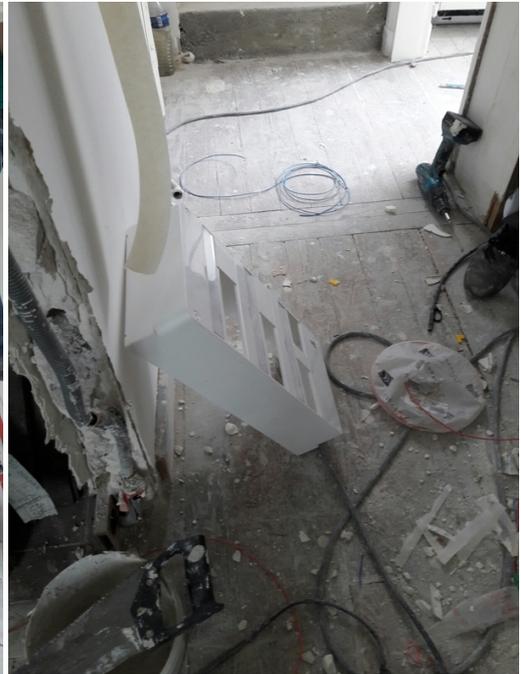
Pose et raccordement à la terre en cours

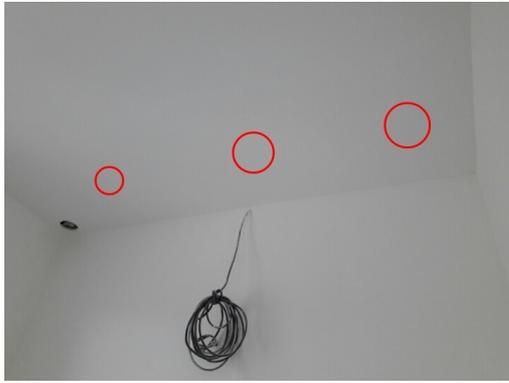
Emplacement des percements pour le plan de travail à valider.

43 cm du mur du fond

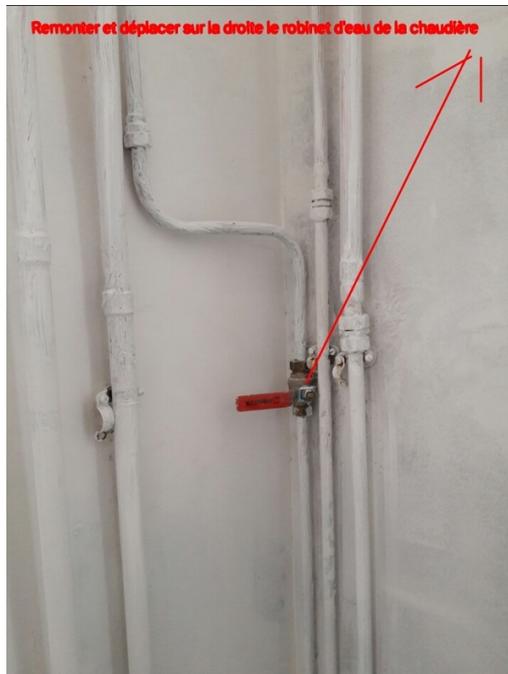
Attention, une distance de 20 cm réglementaire doit être respectée entre le siphon de la chaudière et le robinet d'alimentation d'eau

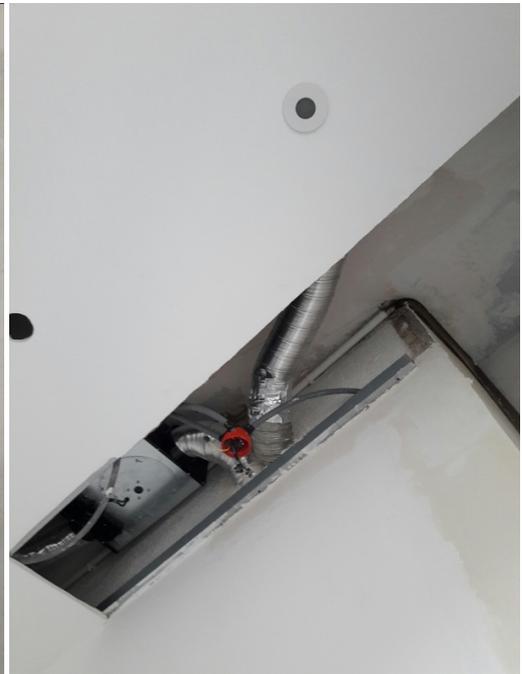
Flexible d'évacuation de la chaudière à replacer comme à l'origine

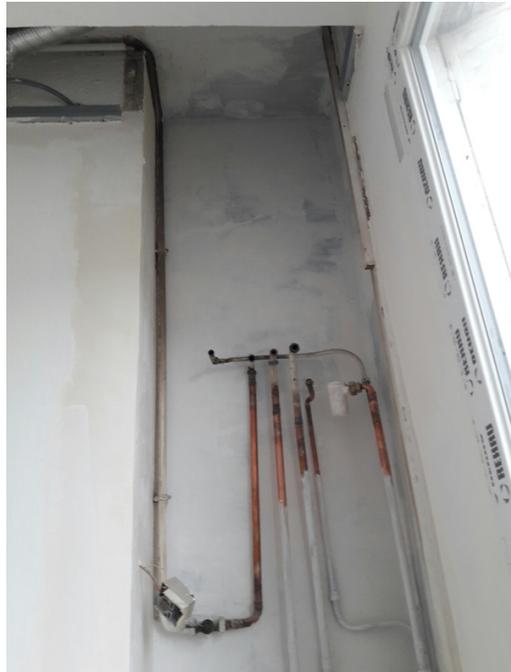
Reprise des enduits dans le fond de la chaudière en cours. Une couche de peinture à passer sur le tuyau de gaz, pour un rendu parfaitement propre

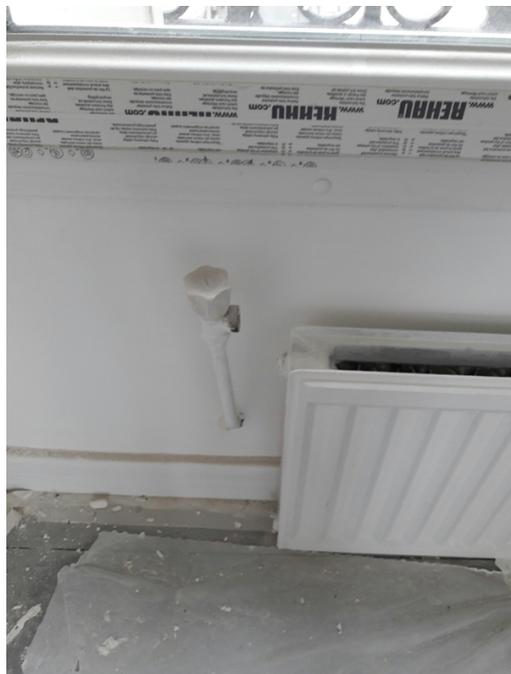
Cuisine

Pour MCTB : veillez à placer les tuyaux de raccordement des radiateurs à 90°, pour un rendu esthétique optimal

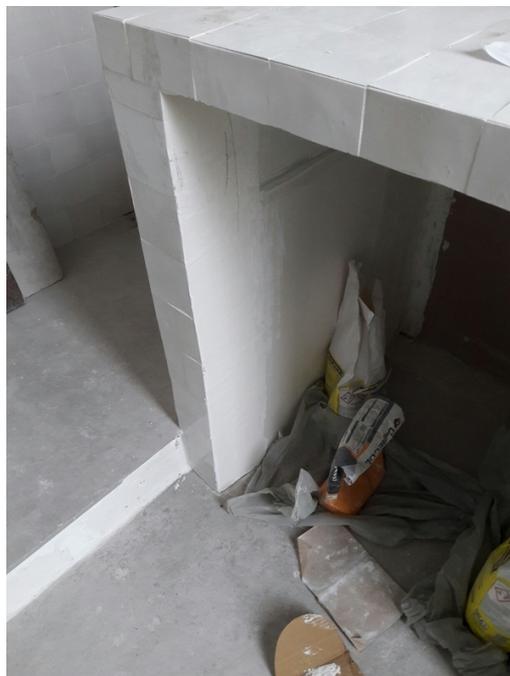
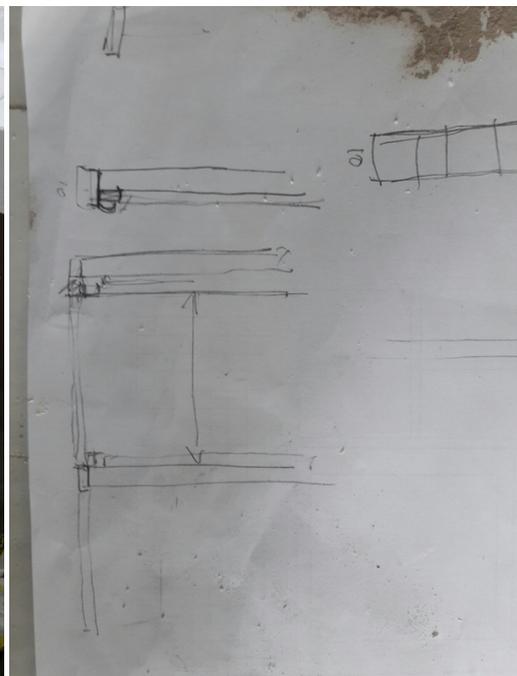
De manière générale, le plan vasque doit être repris pour s'adapter aux dimensions d'insertion du lave-linge.
>> Reprendre le jambage gauche en le creusant sur 5 cm d'épaisseur, gérer la reprise des carrelages à l'intérieur du plan.

Croquis explicatif sur le creusement du jambage gauche

Emilie Bouaziz recommande néanmoins de déposer entièrement le plan, pour rattraper toutes les erreurs de mesures, et reconstruire intégralement le plan en veillant aux dimensions finies indiquées depuis le début sur les sur le plan coté du projet.

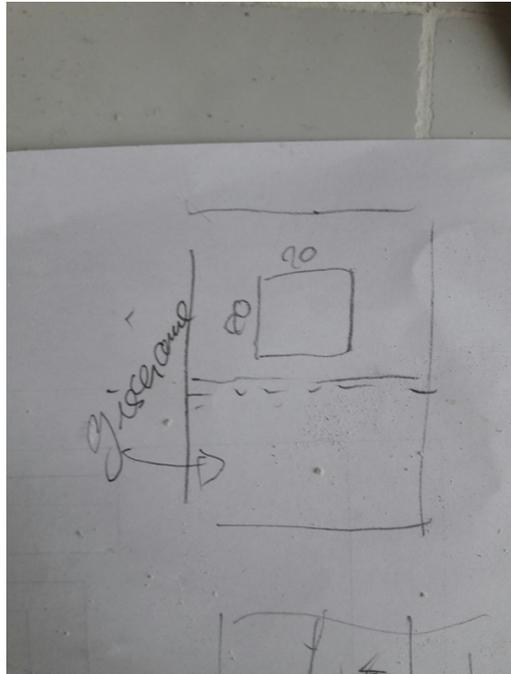
Croquis côté de la trappe de visite pour l'accès au raccordement du syphon

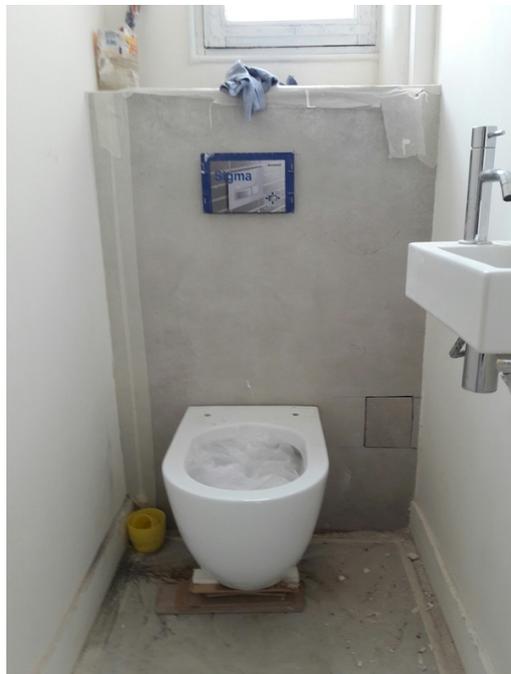
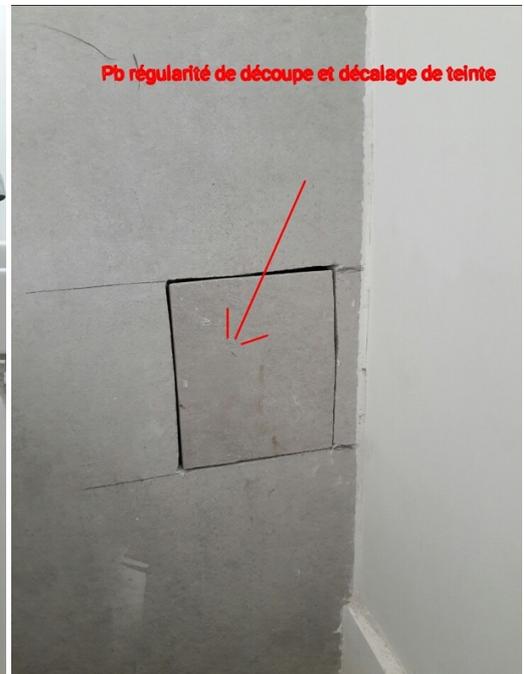
Veiller à la hauteur de la cuvette WC, pour la positionner à 42- Découpe de la trappe de visite non recevable en l'état 43 cm de haut en comptant l'épaisseur de l'abattant

>> MCTB: découpe intérieure du percement à lisser proprement avec de la pâte à marbre ou autre joint esthétiquement en accord avec le carrelage.
Nouvelle trappe à faire à partir du carrelage sélectionnés par Emilie Bouaziz.

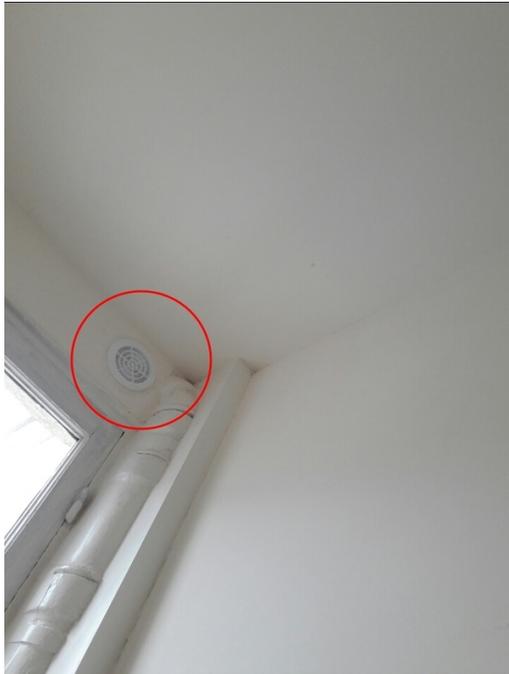
Aération réalisée conformément au projet.

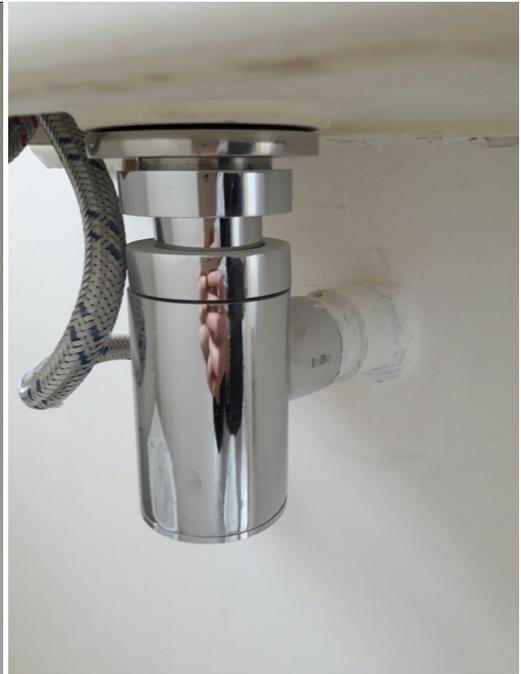
Bras de raccordement du siphon chrome et à fournir par le client. (Idem syphon sdb)>>MCTB: siphon ? redresser : n'est pas perpendiculaire au lave-mains. A voir avec le plombier.

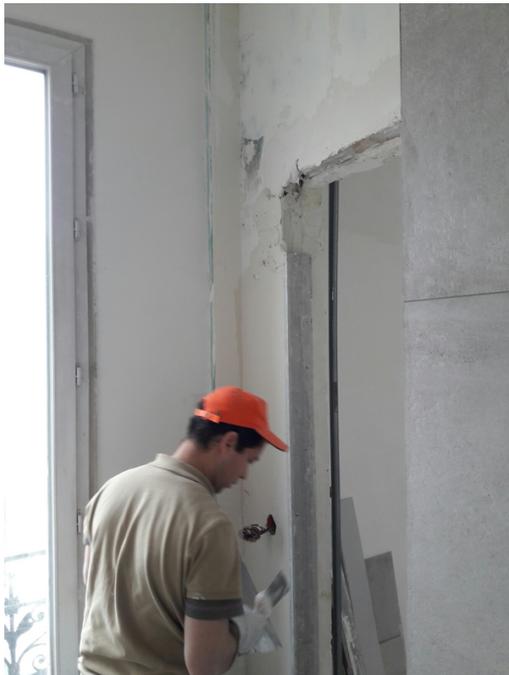
Reprise des enduits en cours après dépose du carrelage.

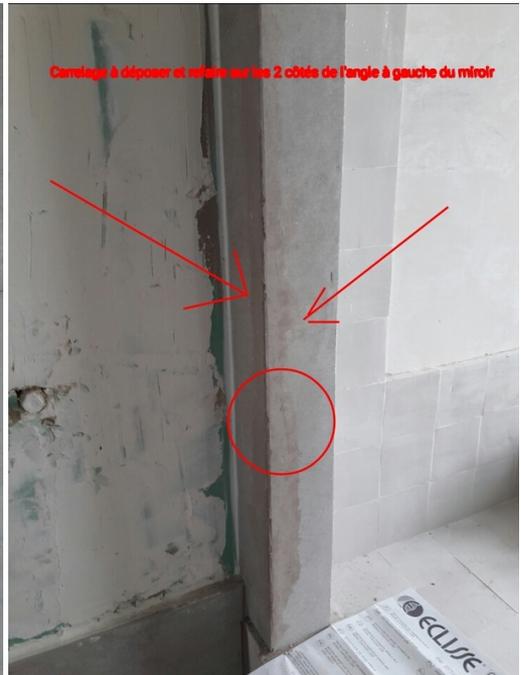
Joints et découpes mal faits. A reprendre. Les angles à 45° doivent être découpés à 50° pour affiner le joint.

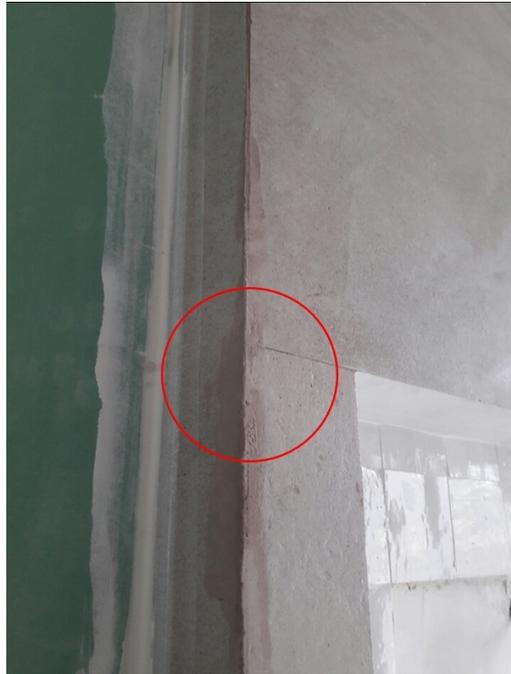
Lors de la repose du carrelage au propre, veiller à l'alignement des joints.

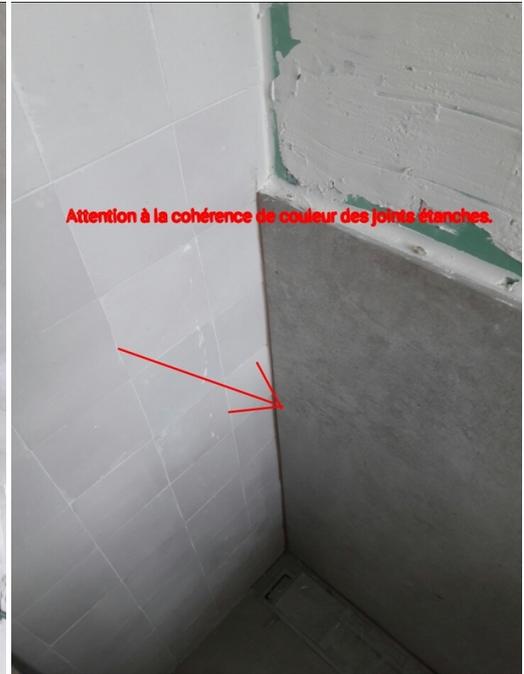
Dalle à déposer complètement pour reprendre l'étanchéité aux angles.>> MCTB : ne pas reposer le carrelage avant qu'E. Bouaziz ait vérifié la conformité de l'étanchéité des angles
